工程项目清单

工程名称：维修工程 标段：零星维修

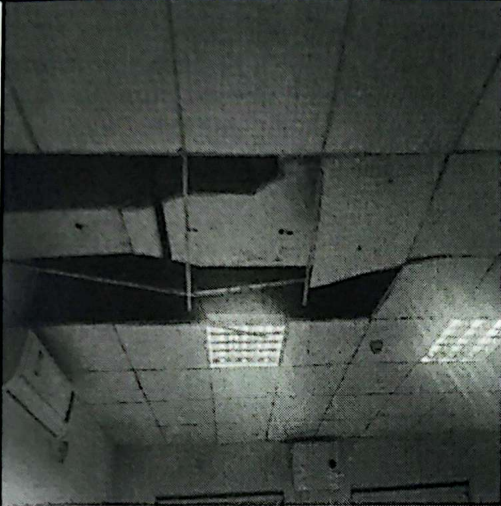
200	m2	一楼采样间、走廊、二 楼部分办公室吊顶龙骨 已锈蚀严重原吊顶硅酸 钙板已因漏水受潮大面 积腐化脱落需拆除原有 吊顶（含轻钢龙骨、灯 具、空调、排风等线路 拆除更换）；重新安装 同样式吊顶（含轻钢龙 骨）。
2	平面吊顶 天棚	轻钢龙骨600*600 花纹硅酸钙穿孔 吸音板吊顶			m2	
3	外墙涂料 两遍(原 墙涂料铲 除)	1、原墙涂料铲 除，含外运10km 2、满刮防水腻子 2遍 3、乳胶漆内墙涂 料2遍 4、里脚手架（大 厅及楼梯间位置 为满堂支架平面 面积81m2、高度 8.1m 409平为普 通双排脚手架）

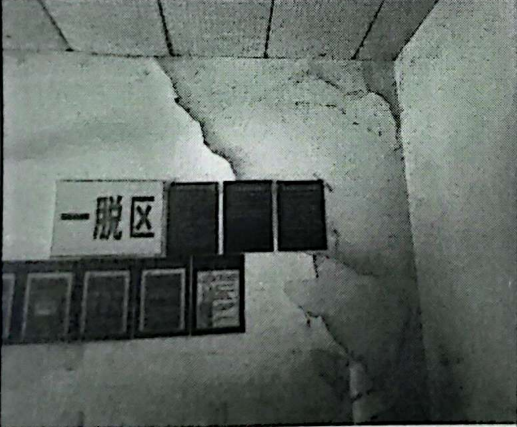
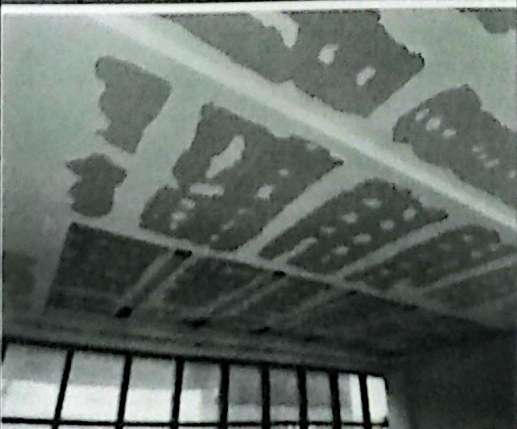
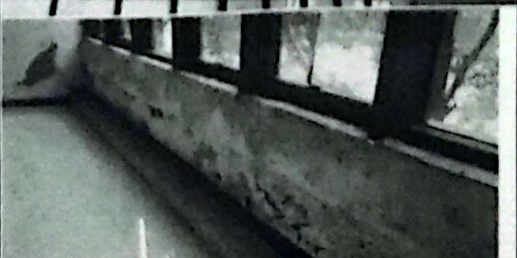
490	m2	操作间、一二楼走廊、 大厅顶板等位置涂料脱 落严重需铲除原有墙面 涂料约1cm重新满刷防水 腻子2遍、乳胶漆内墙涂 料2遍（走廊外侧墙及操 作间侧墙墙体受潮易导 致墙面涂料脱落需加喷 3mm厚聚氨酯防水面积约 106m2）

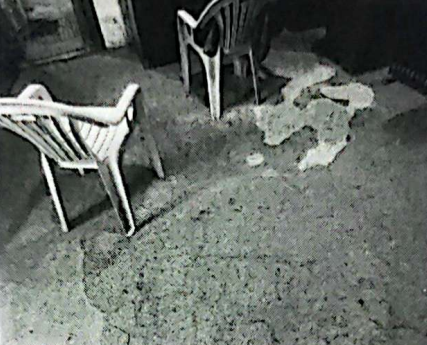
30.06	m2	控制室内地板磨损严重凹凸不平
6	窗帘	双轨道布艺窗帘（双层不透光） 遮光大师18+纱窗2188-1（拆除原有纱窗（无轨））

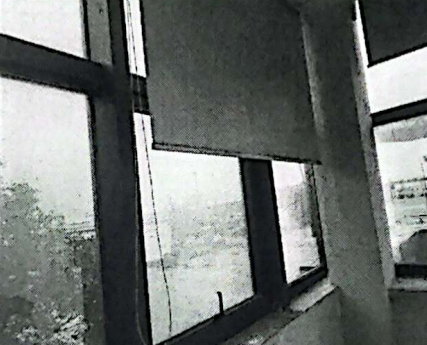
26	m2	办公室窗帘长时间阳光暴晒已严重腐化无法正常开关且遮光效果差。需重新更换
7	普通灯具	60*60平板灯拆除 更换60*60平板灯

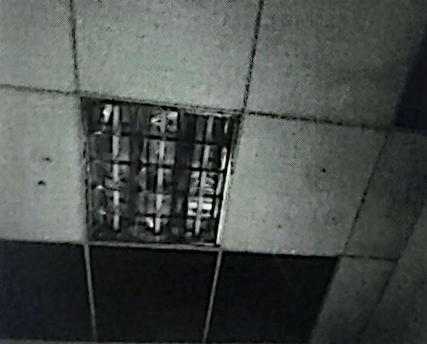
32	盏	办公区原有灯具因漏水金属区域已严重锈蚀，且大部分灯管因漏水导致短路损毁，需重新更换

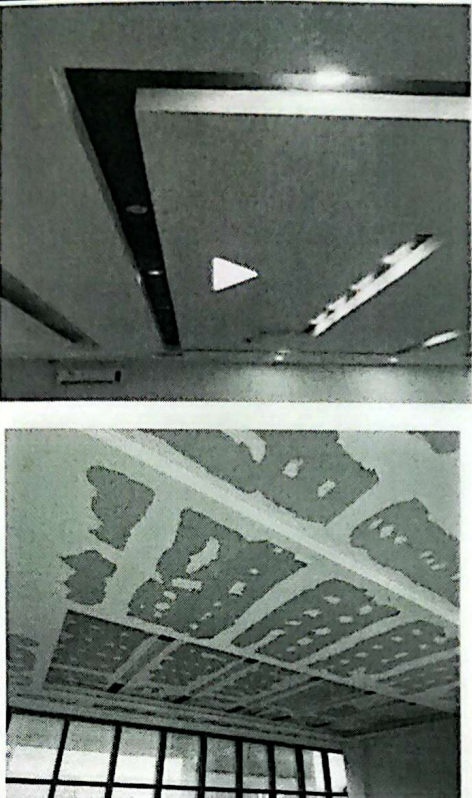
64	盏	会议室及大厅筒灯约2/3不亮，且原有筒灯亮度较低、原筒灯型号易坏且因更新换代后现有市面上已没有相同型号筒灯。（需脚手架）
8	37挂壁圆灯(飞利浦)	37挂壁圆灯拆除换新

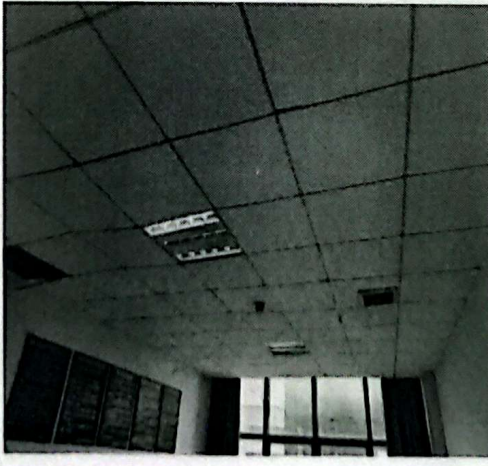
6	套	办公室排气扇已严重老化无法使用需重新更换
13	30*30平板灯	30*30平板灯拆除换新		3	盏	厕所原有平板灯光已坏需更换

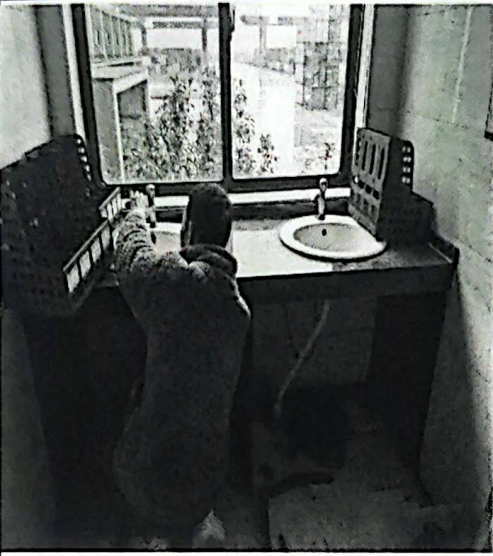
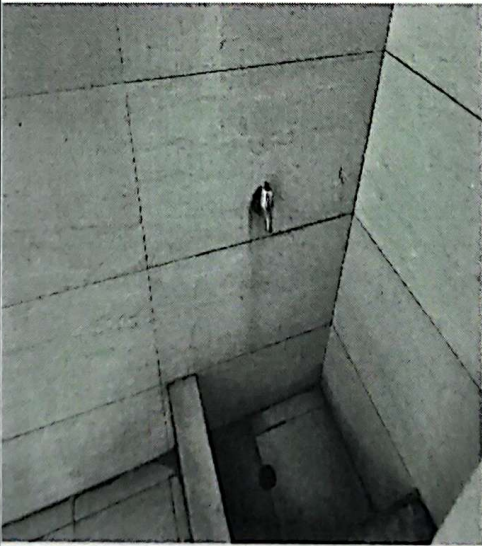
3	套	洗脸台及拖把池水龙头 因锈蚀已完全无法开启 需重新更换，厕所洗脸 台排水管老化以及地漏 口堵死，需要重新更换 排水管及疏通地漏口
18	给、排水附件	地漏排水拆除重 做

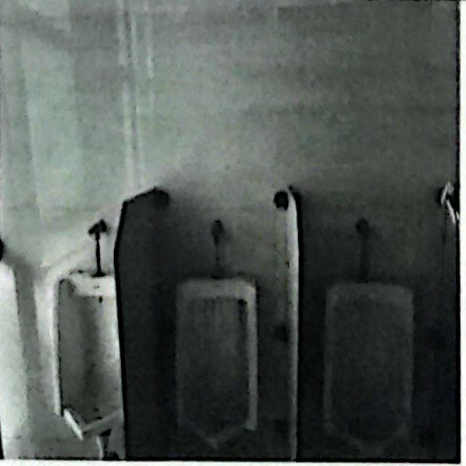
3	套	小便池冲水阀锈蚀不工 作

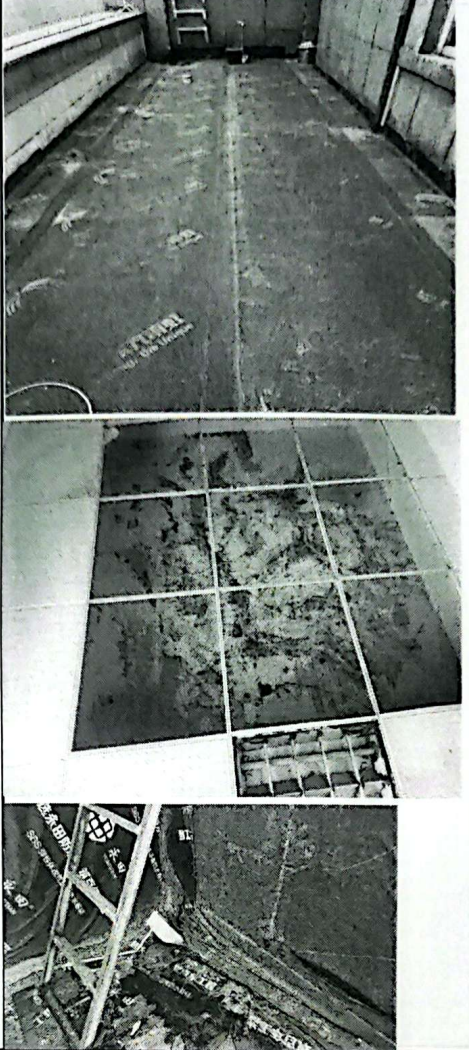
32	m2	<p>走廊屋面漏水严重导致一楼吊顶及灯具完全损毁(屋面开裂位置采用需拆除屋面放水后根据情况做填缝防渗处理)、屋面因原防水层下为瓷砖。需人工凿除清理后再进行防水施工。</p>
21	门锁安装	更换办公室密码锁

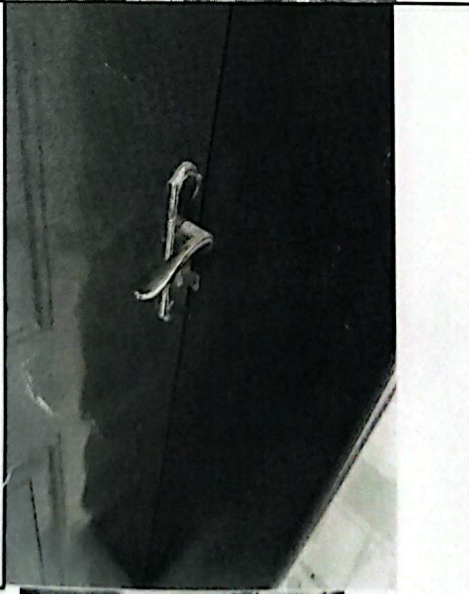
4	套	<p>原锁多数锈蚀严重无法正常开启。</p>
